**Gutachten-Nr. 2475384**

## Fahrzeugbewertung

| Amtliches Kennzeichen | R-PP 707 |
| Verkaufsbezeichnung | Tourneo Custom |

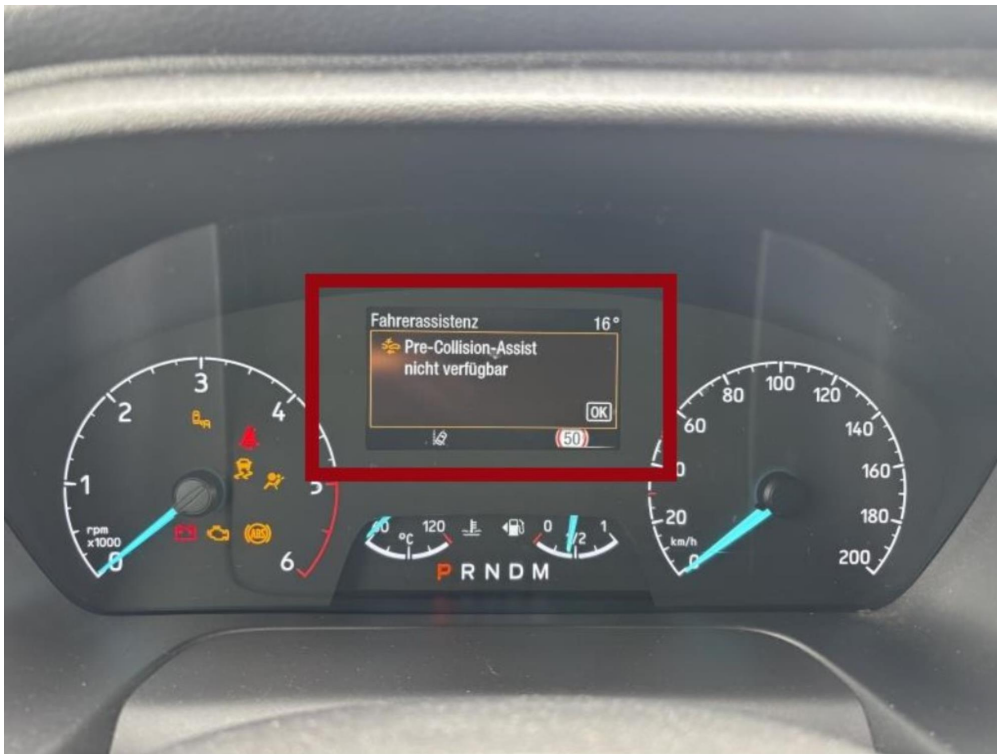
**Bild 7**

Pre-Collision-  
Assist  
Fehlermeldung

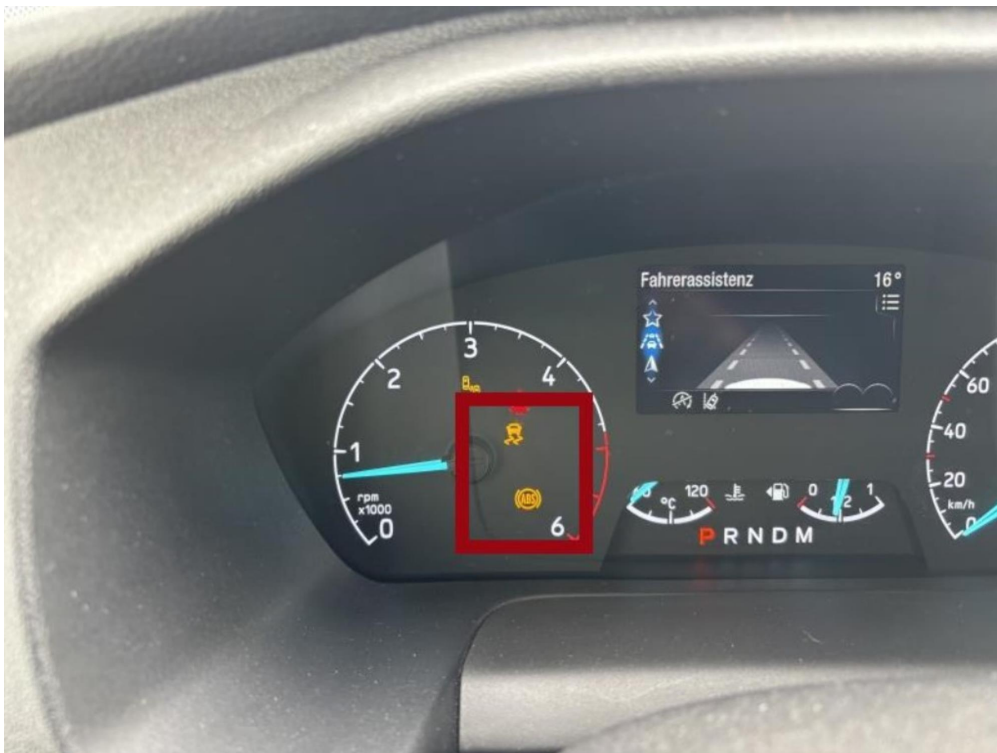
**Bild 8**

ABS & ESP  
Fehlermeldungen

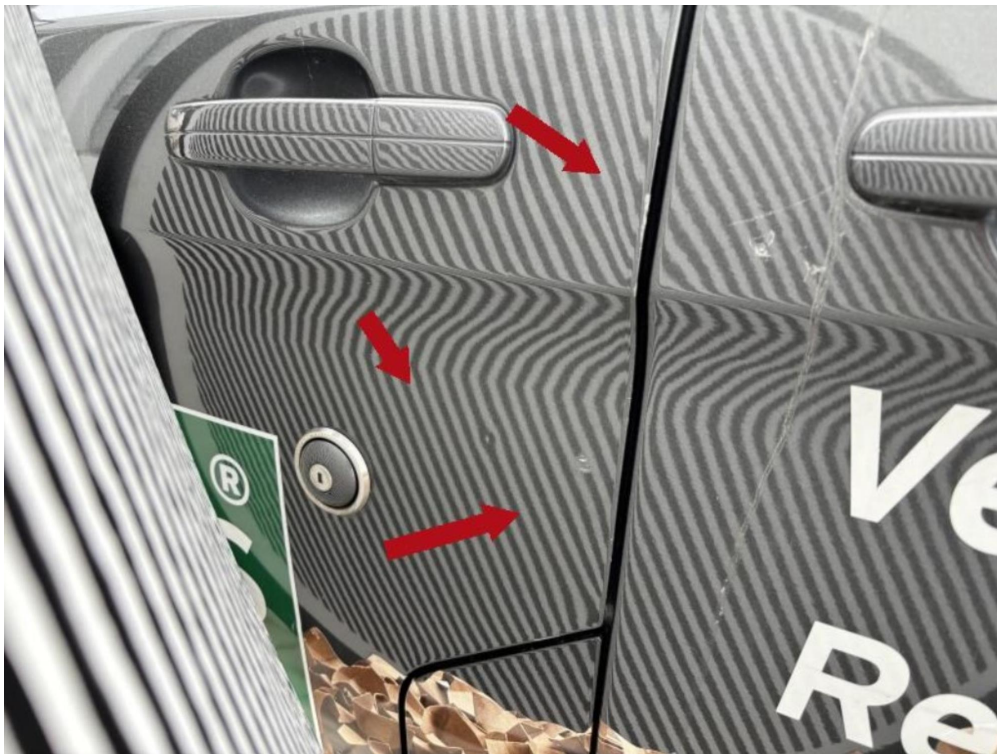
**Bild 9**

Fahrtür im  
Kantenbereich  
verschrammt und 2  
Dellen mit  
Lackschäden

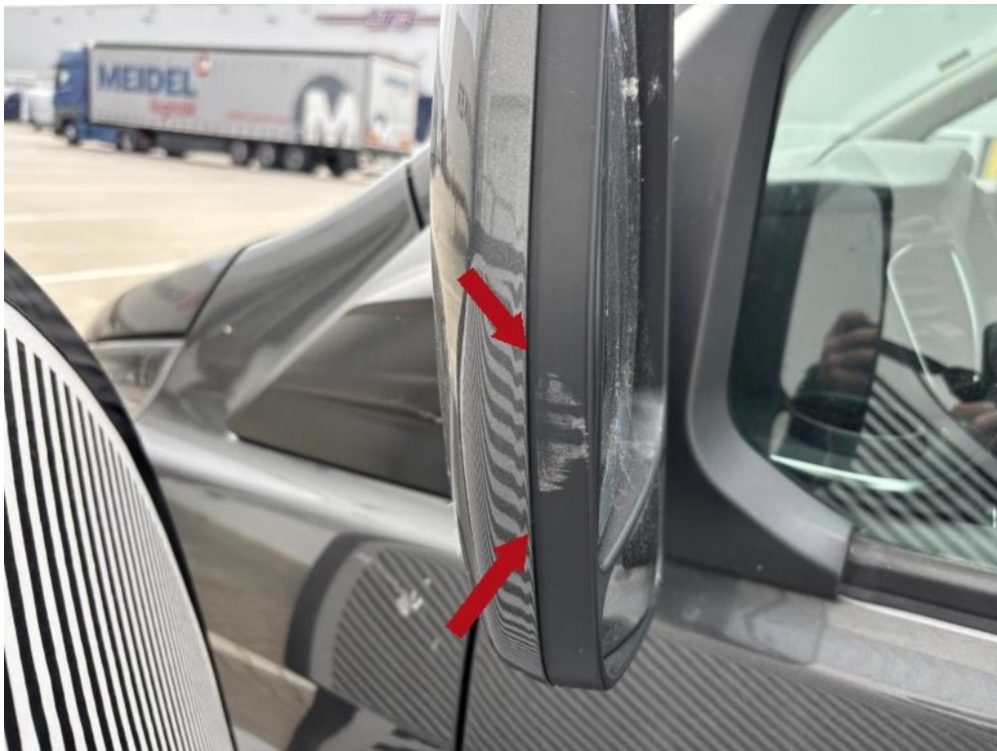
**Bild 10**

Außenspiegelgehäuse  
links verschrammt

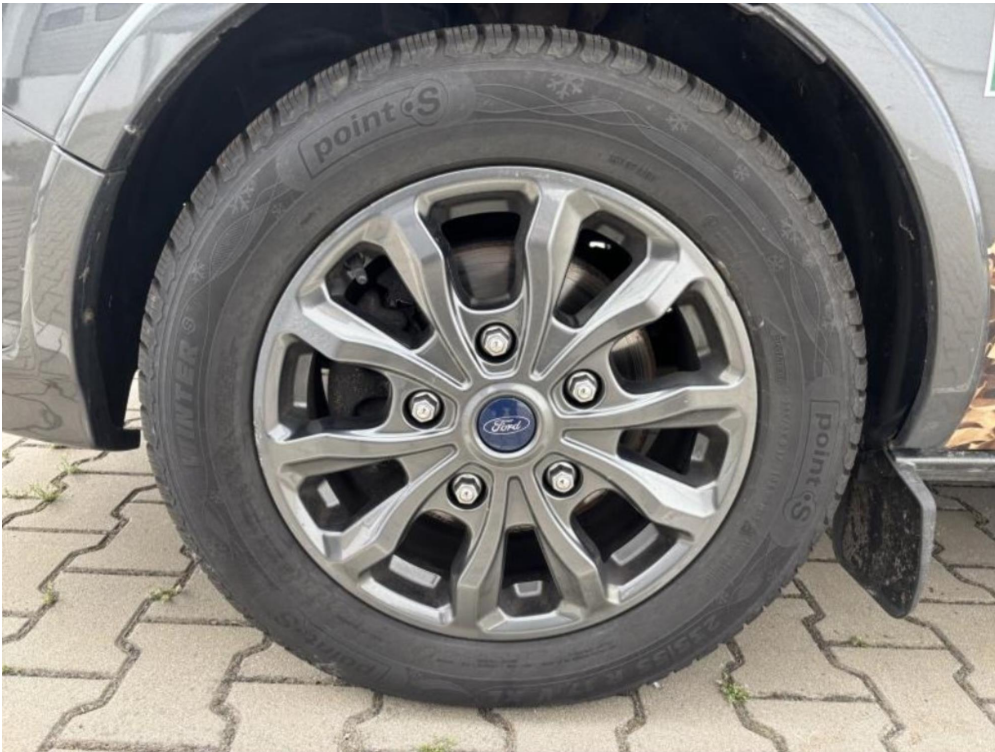
**Bild 11**

Felge vorne links  
verschrammt

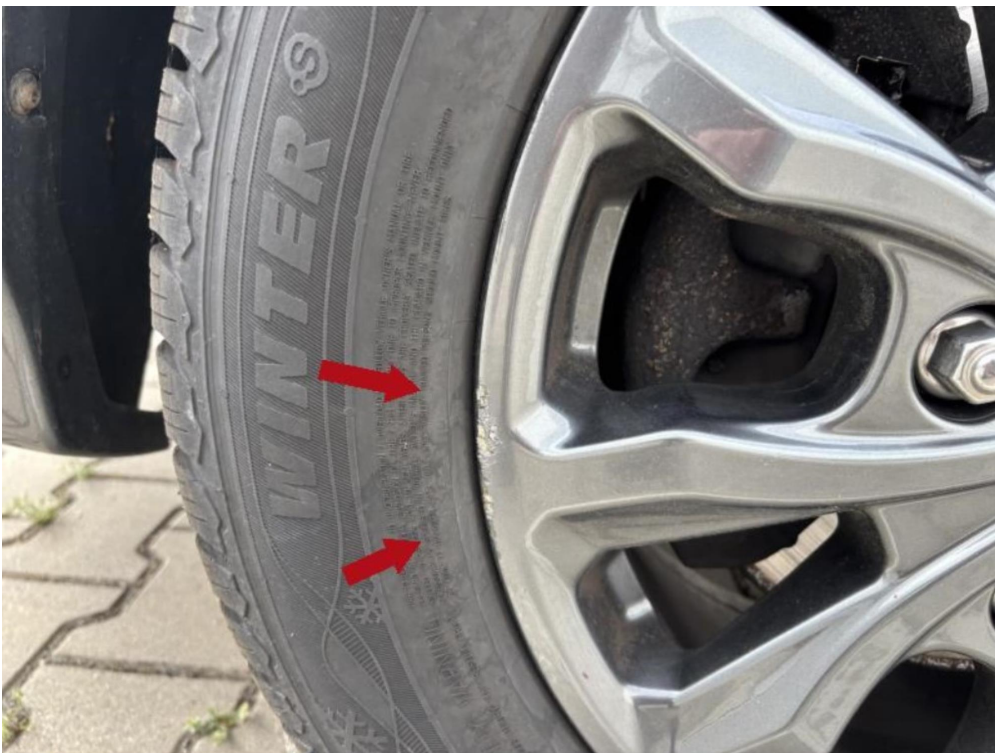
**Bild 12**

Detail: Felge vorne  
links verschrammt

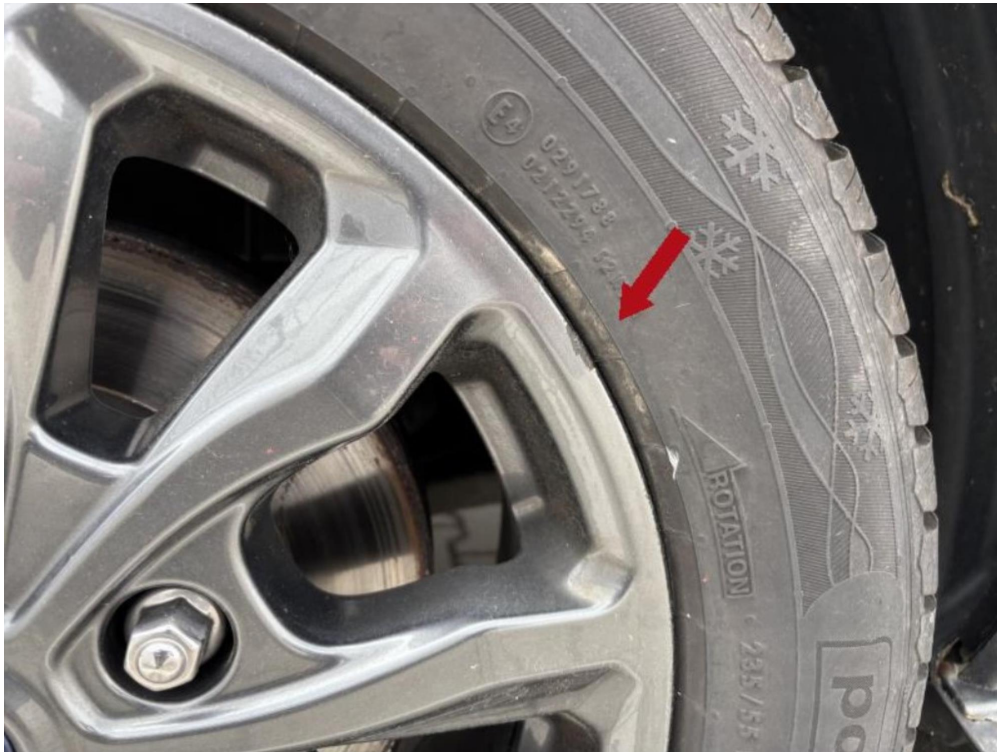
**Bild 13**

Detail: Felge vorne  
links verschrammt

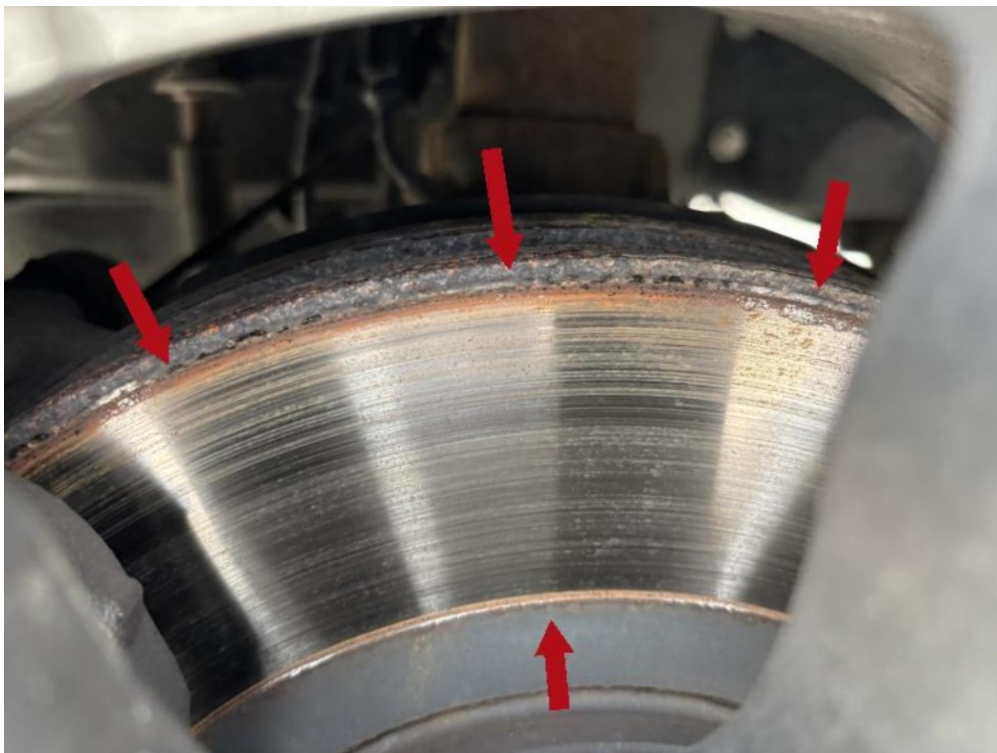
**Bild 14**

Bremsscheiben  
Vorderachse  
verschlissen

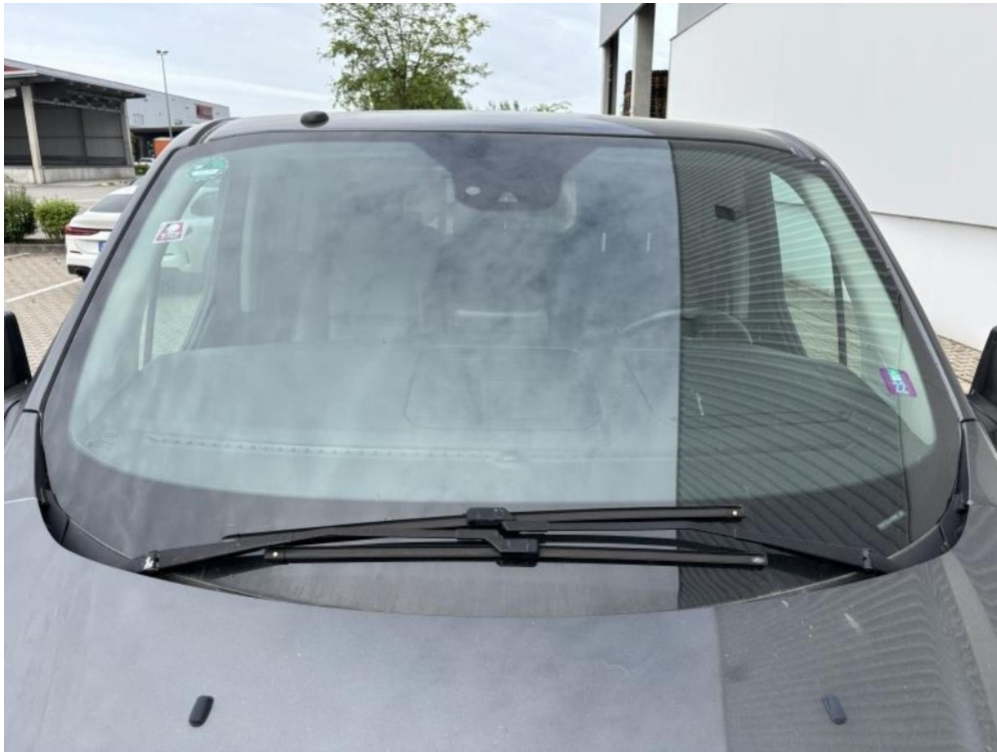
**Bild 15**

Frontscheibe  
Steinschlag mit  
Rissbildung

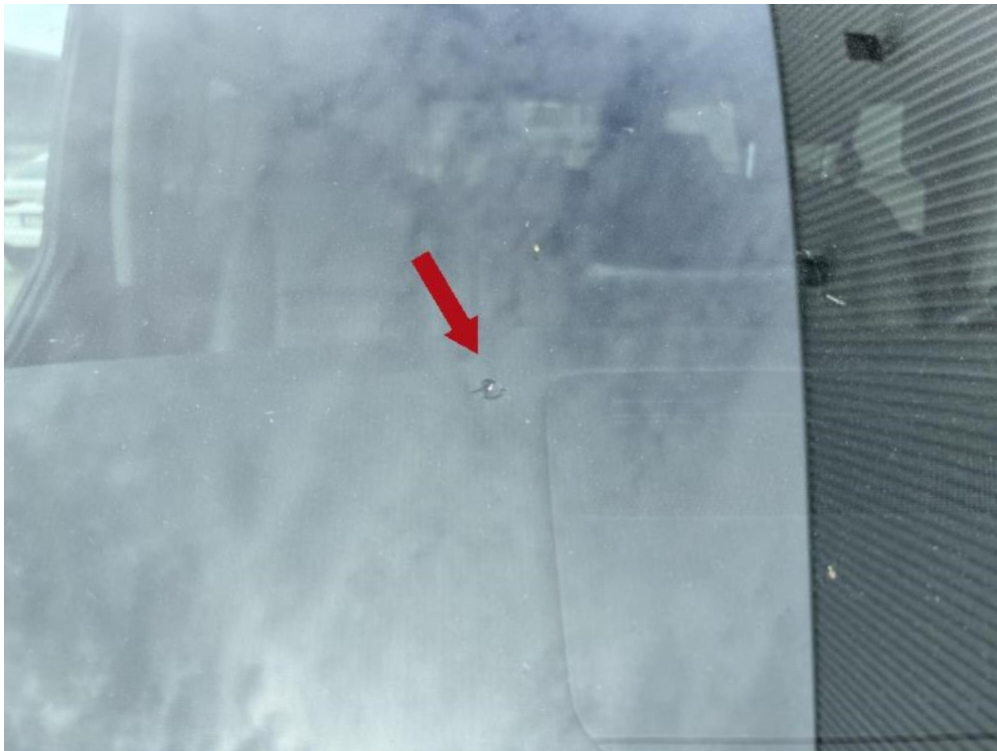
**Bild 16**

Detail:  
Frontscheibe  
Steinschlag mit  
Rissbildung

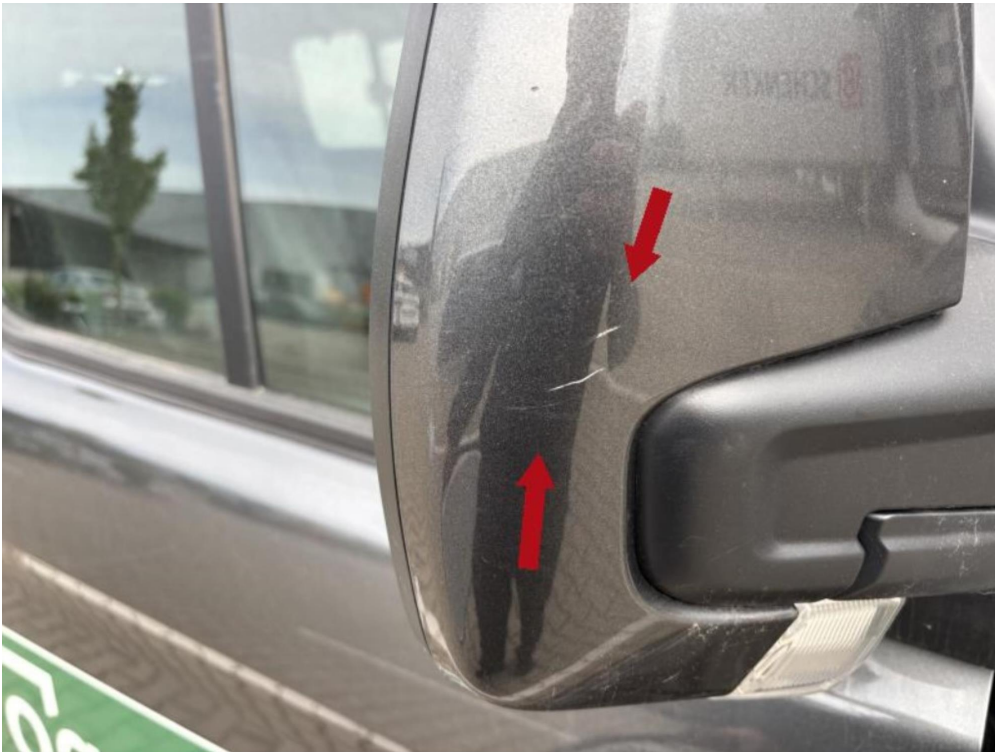
**Bild 17**

Außenspiegelblende  
rechts verkratzt

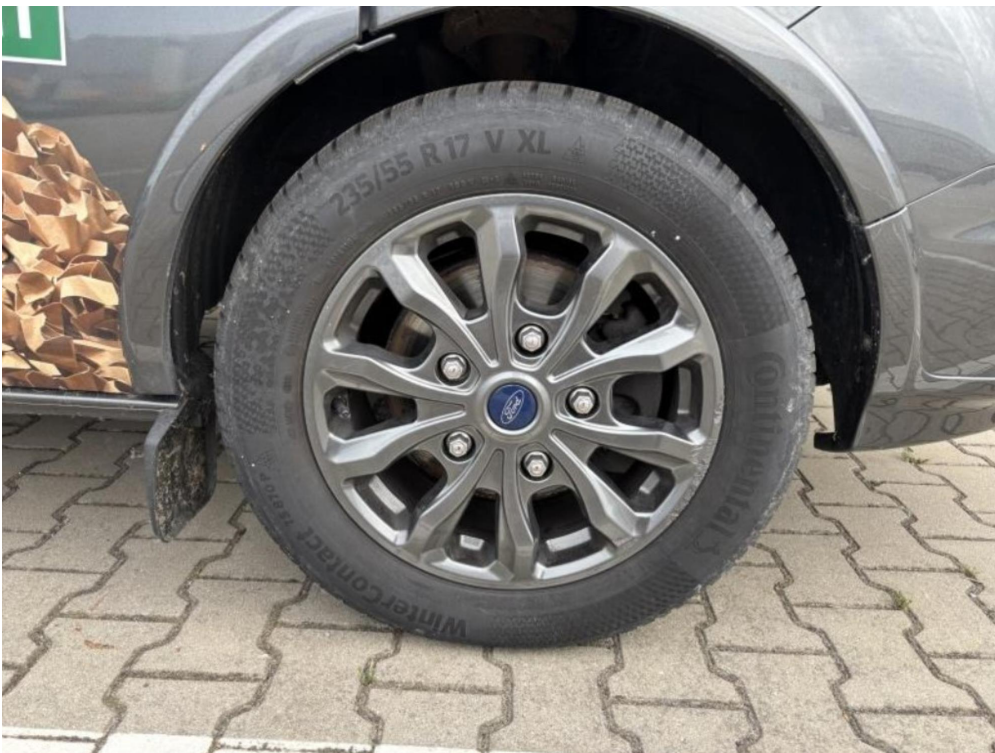
**Bild 18**

Felge vorne rechts  
verschrammt

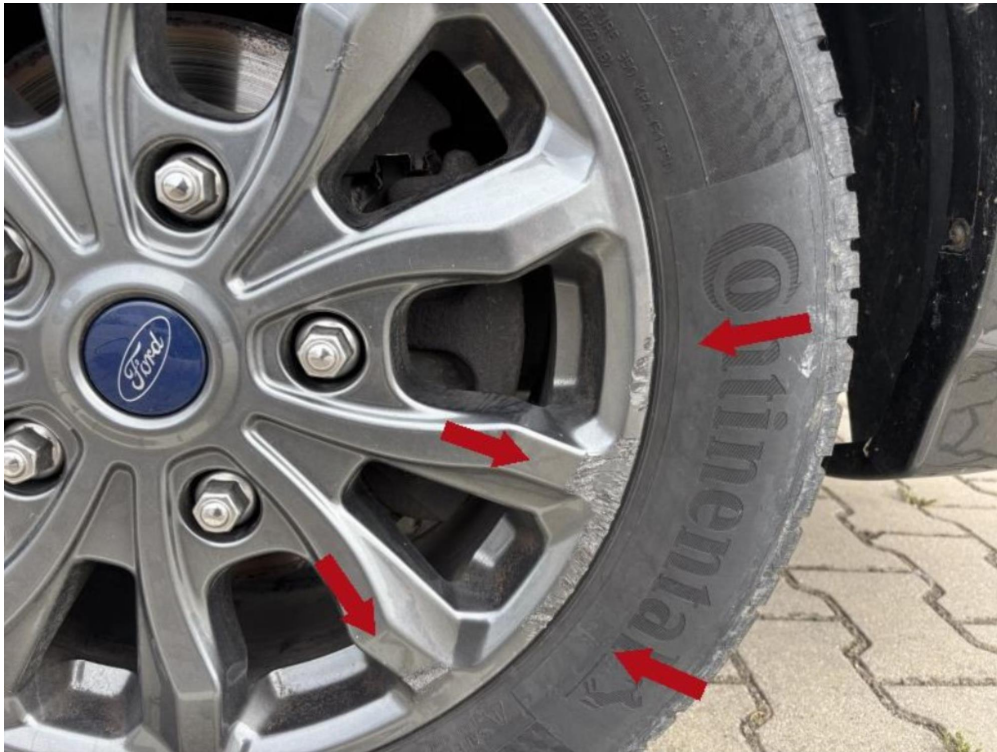
**Bild 19**

Detail: Felge vorne  
rechts verschrammt

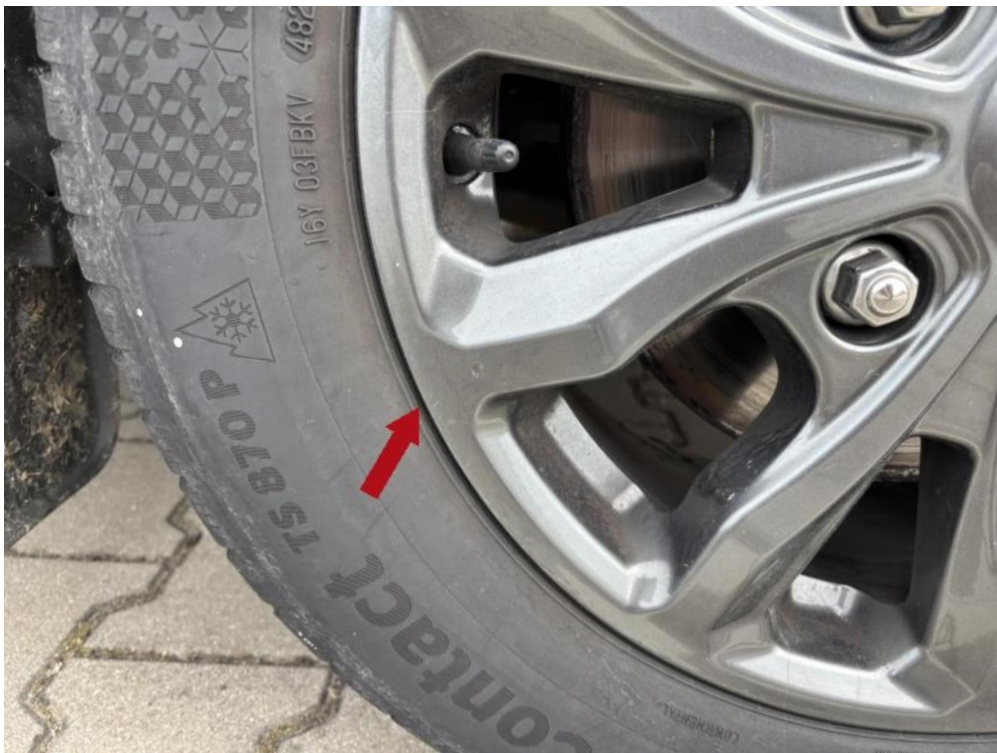
**Bild 20**

Detail: Felge vorne  
rechts verschrammt

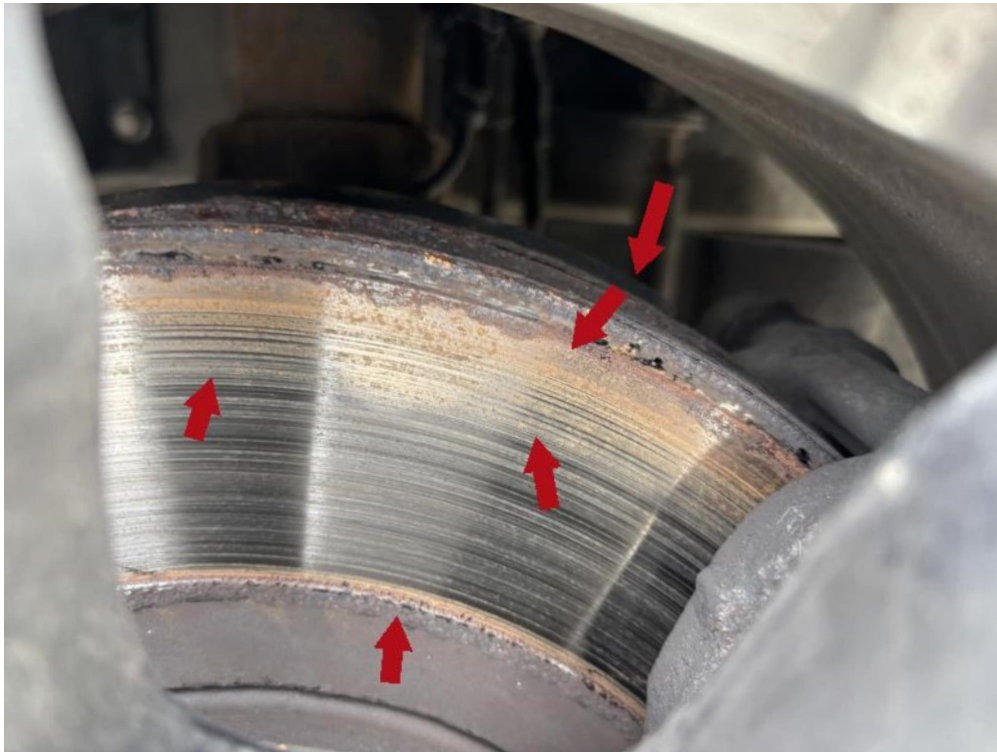
**Bild 21**

Bremsscheiben  
Vorderachse  
verschlissen,  
Tragbild Mangelhaft

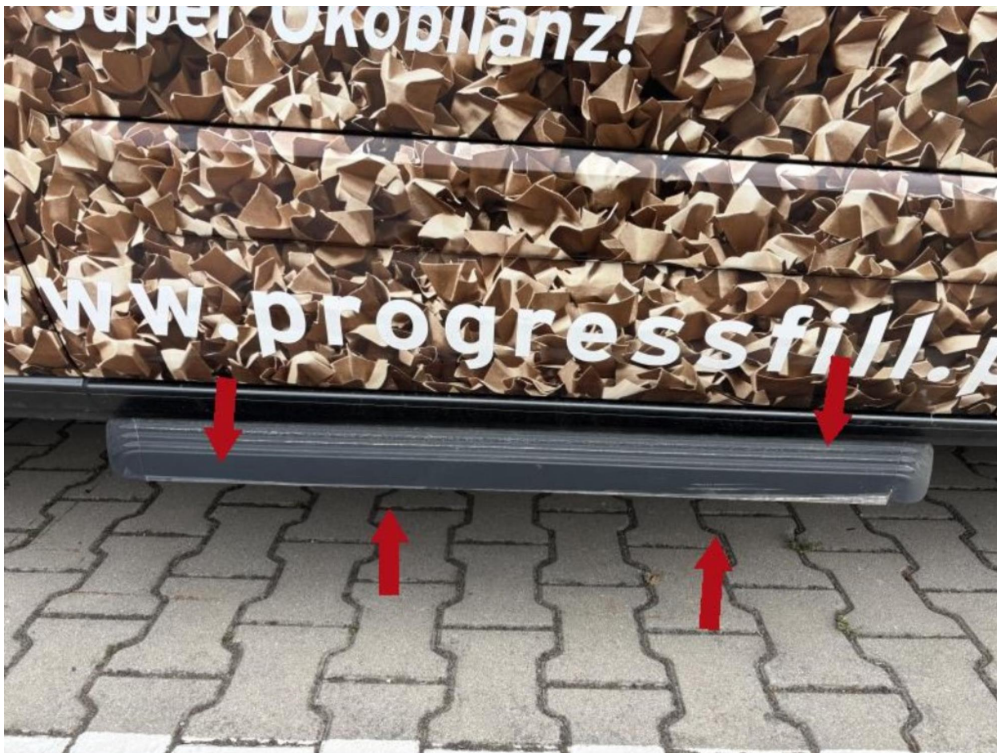
**Bild 22**

Trittbrett rechts  
verschrammt

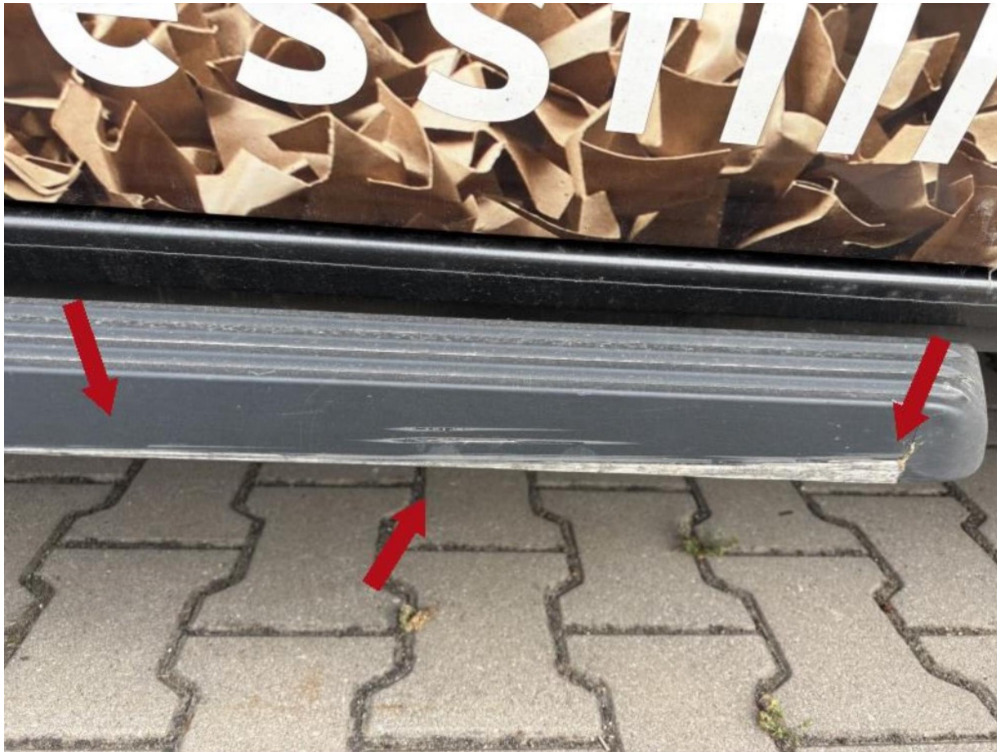
**Bild 23**

Detail: Trittbrett  
rechts verschrammt

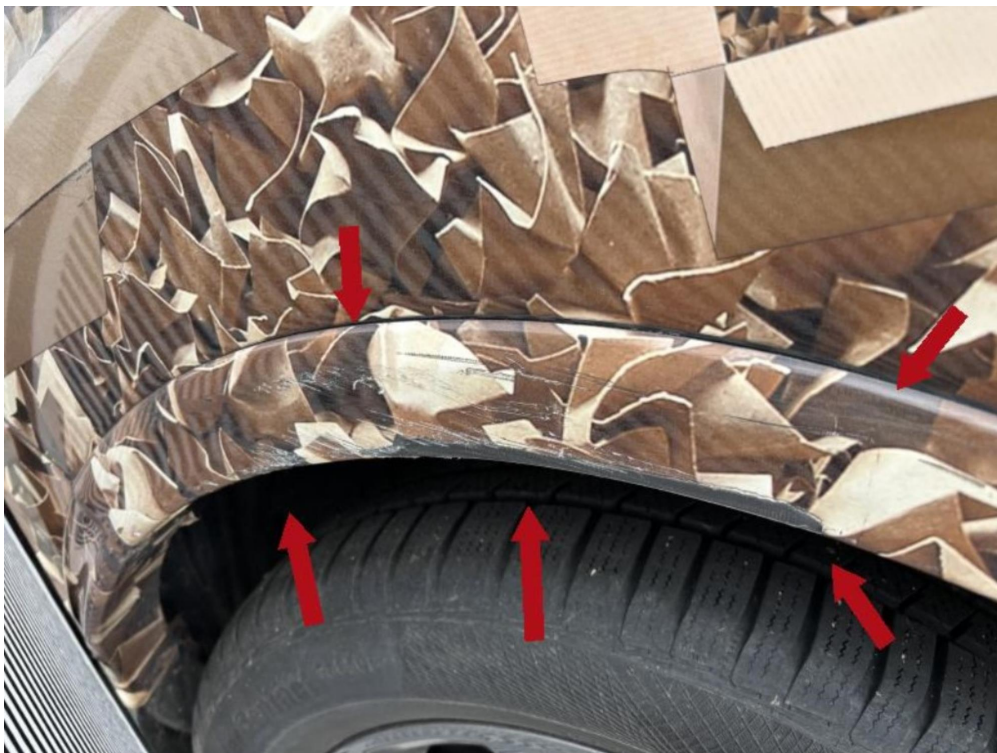
**Bild 24**

Radlaufblende  
hinten rechts  
verschrammt

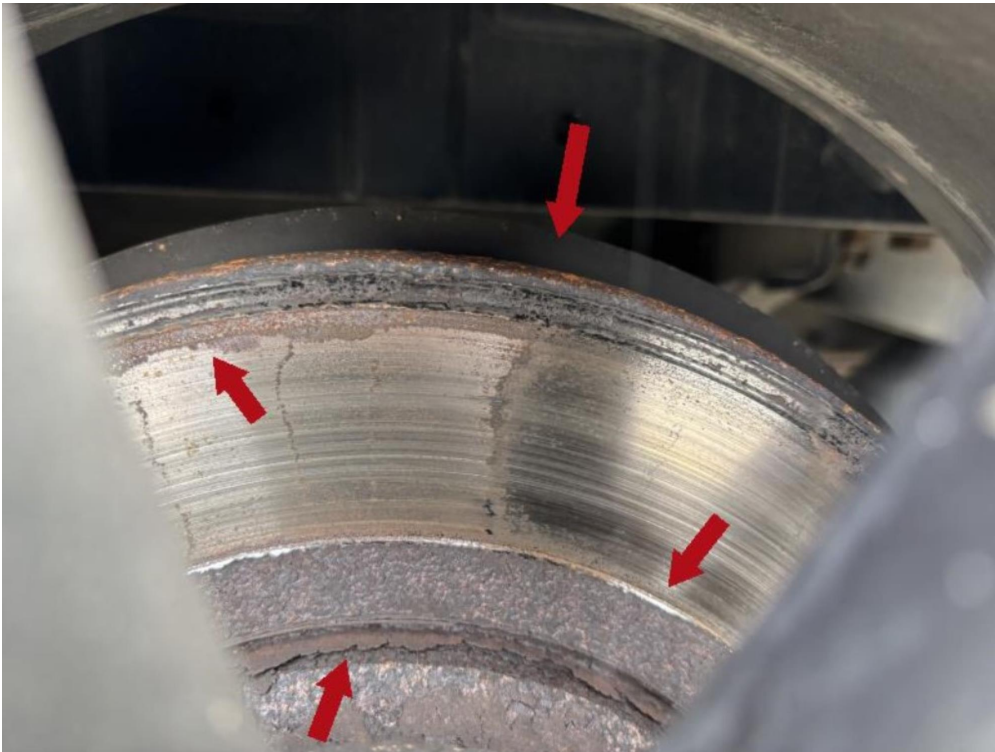
**Bild 25**

Bremsscheiben  
Hinterachse  
verschlissen,  
Tragbild Mangelhaft

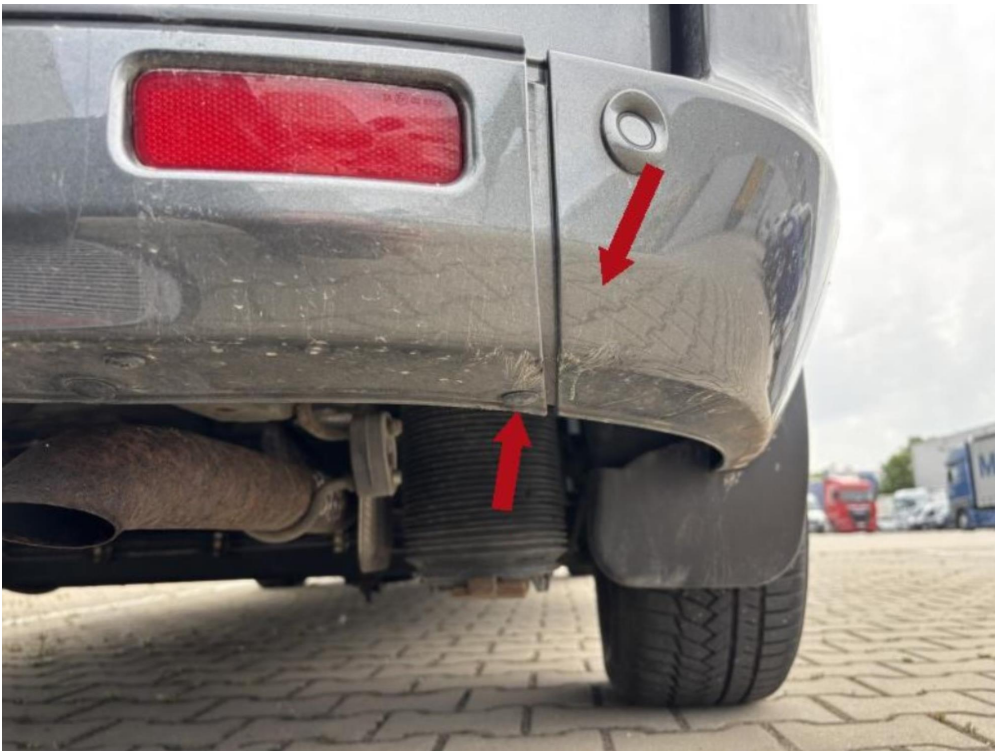
**Bild 26**

Heckstoßfänger  
rechtsseitig im  
unteren Bereich  
verschrammt

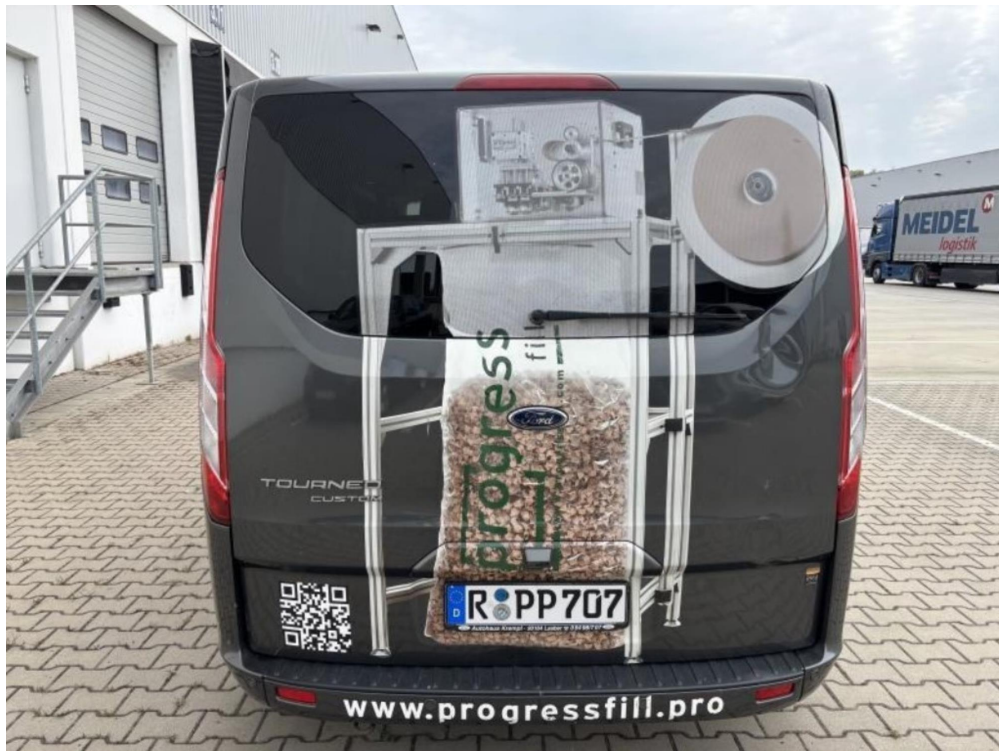
**Bild 27**

Heckdeckel an mehreren Stellen verschrammt und verformt

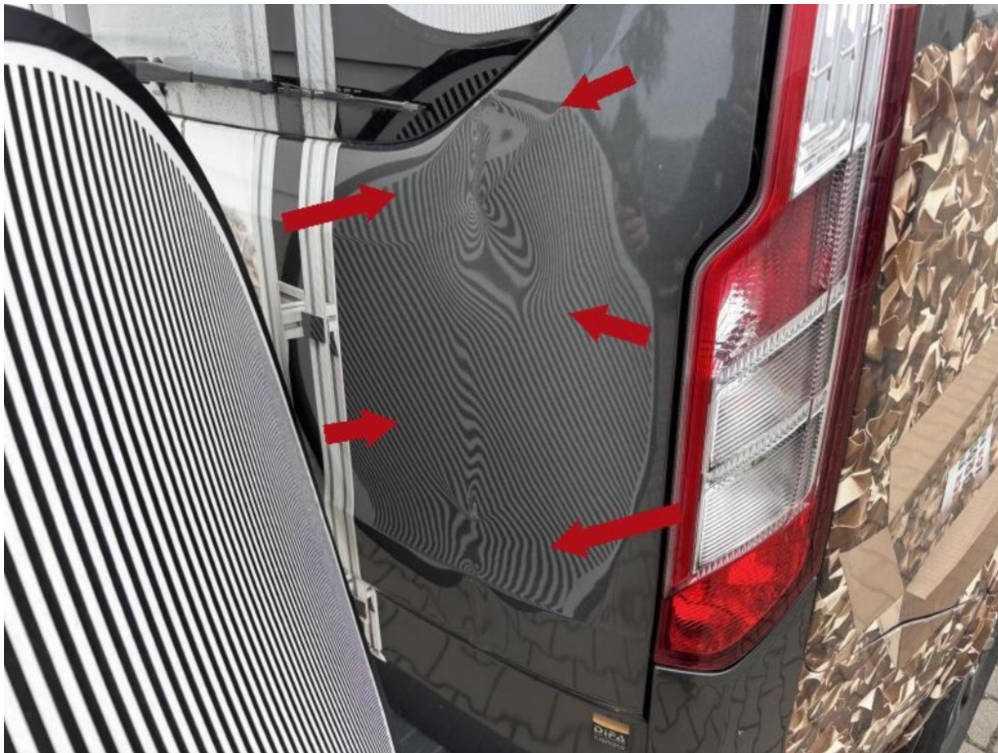
**Bild 28**

Heckdeckel rechtsseitig senkrechte Verformung

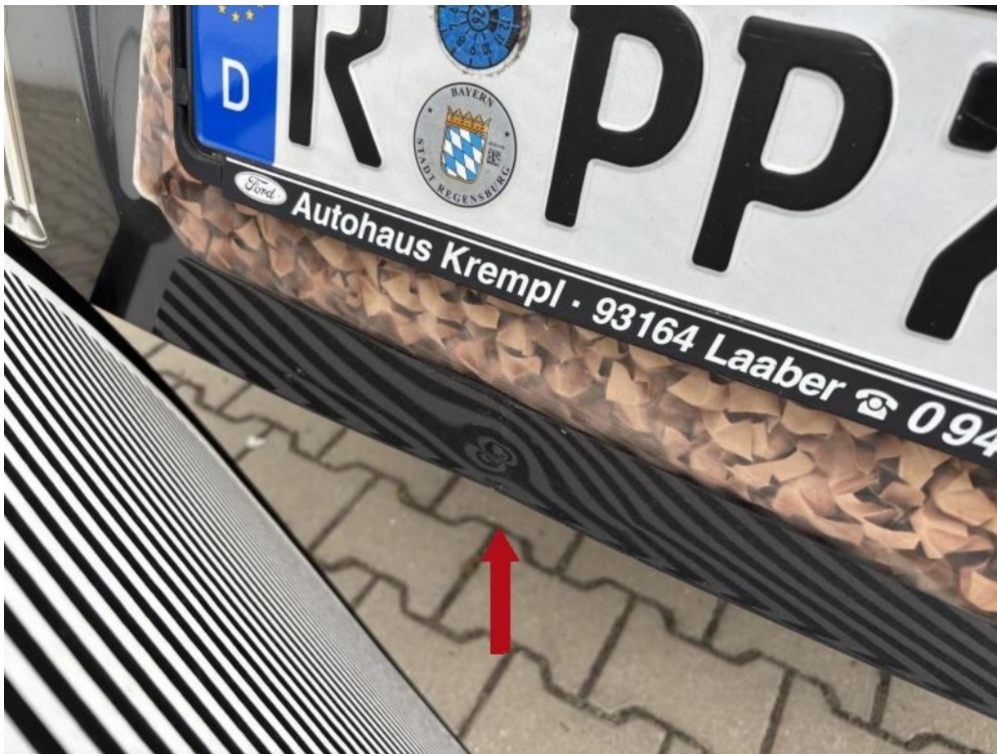
**Bild 29**

Heckdeckel mittig  
im unteren Bereich  
verformt

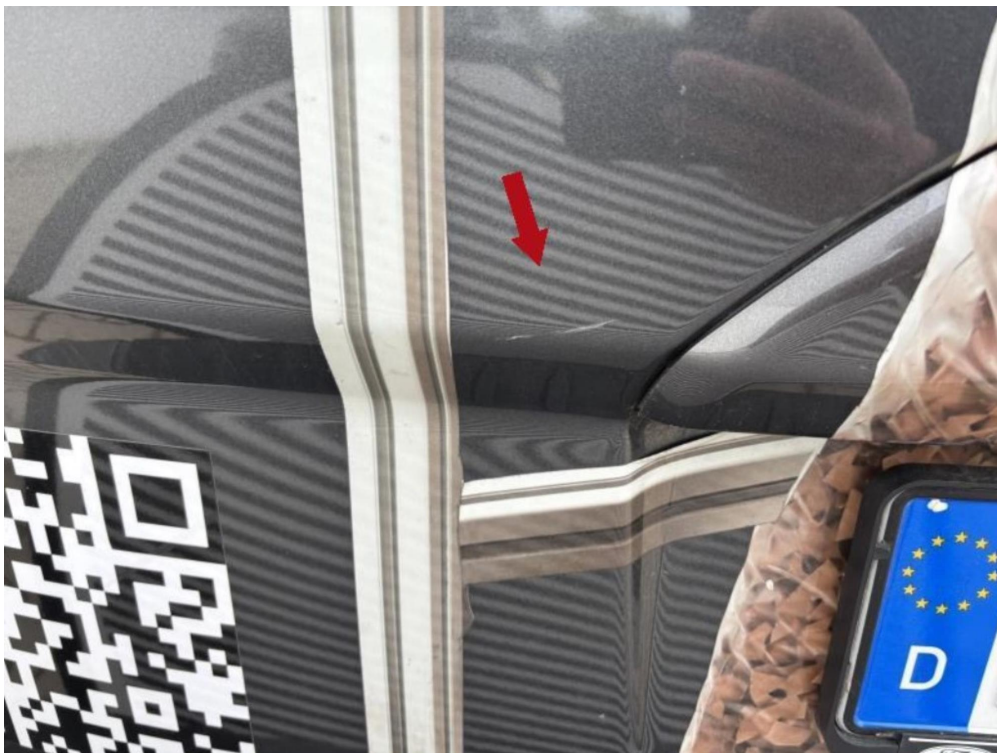
**Bild 30**

Heckdeckel  
linksseitig mittig  
verkratzt

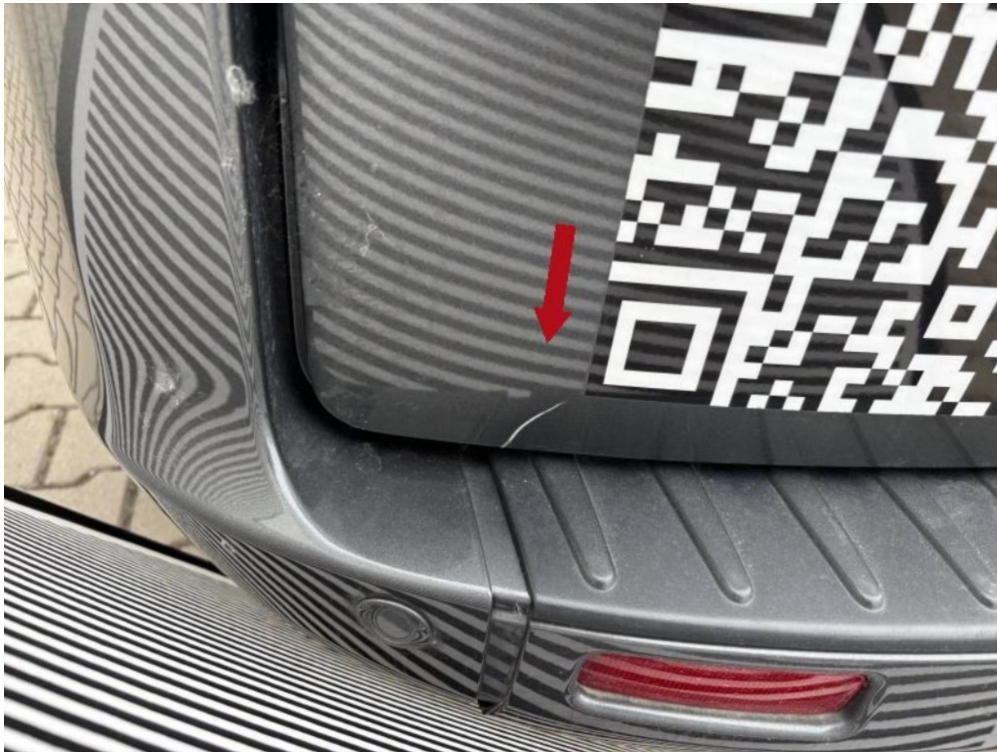
**Bild 31**

Heckdeckel  
linksseitig im  
unteren Bereich  
verkratzt

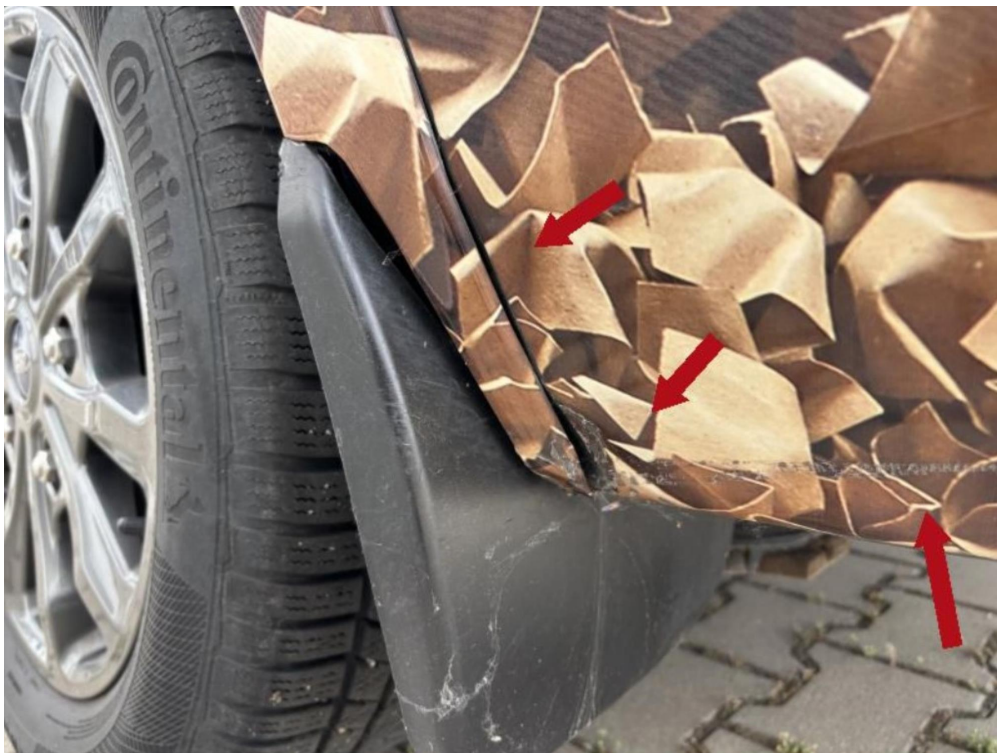
**Bild 32**

Heckstoßfänger  
linksseitig im  
unteren Bereich  
verschrammt,  
Radlaufblende  
hinten links im  
unteren Bereich aus  
Einbaulage  
ausgebrochen

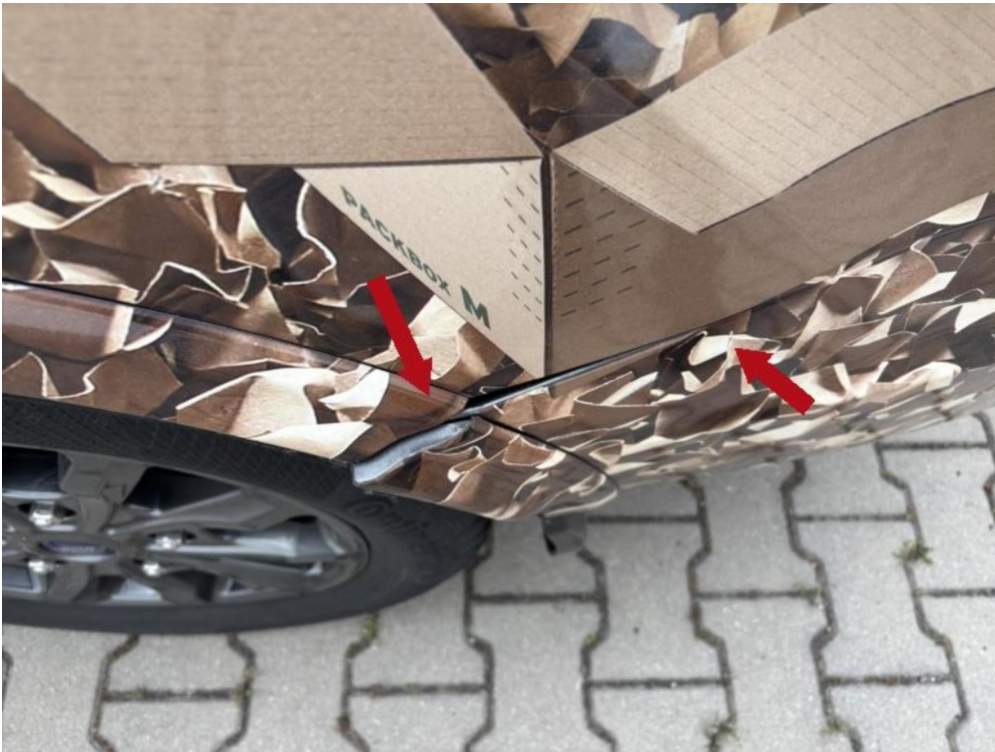
**Bild 33**

Heckstoßfänger  
linksseitig aus  
Einbaulage  
ausgebrochen

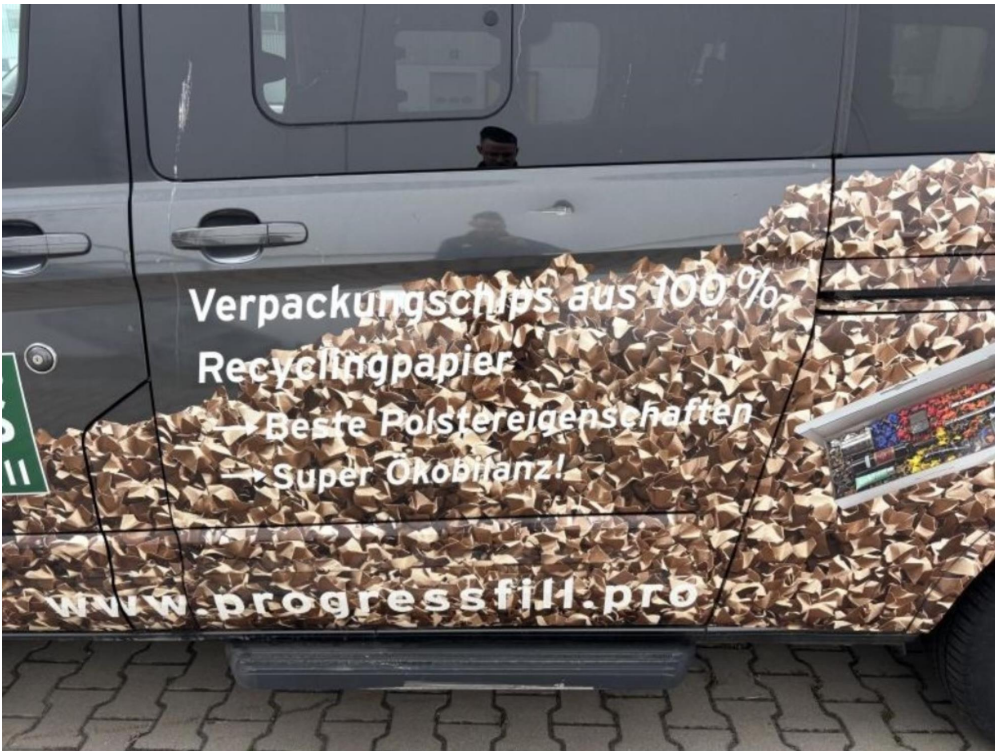
**Bild 34**

linke Schiebetür  
mittig im oberen  
Bereich verformt  
und verschrammt

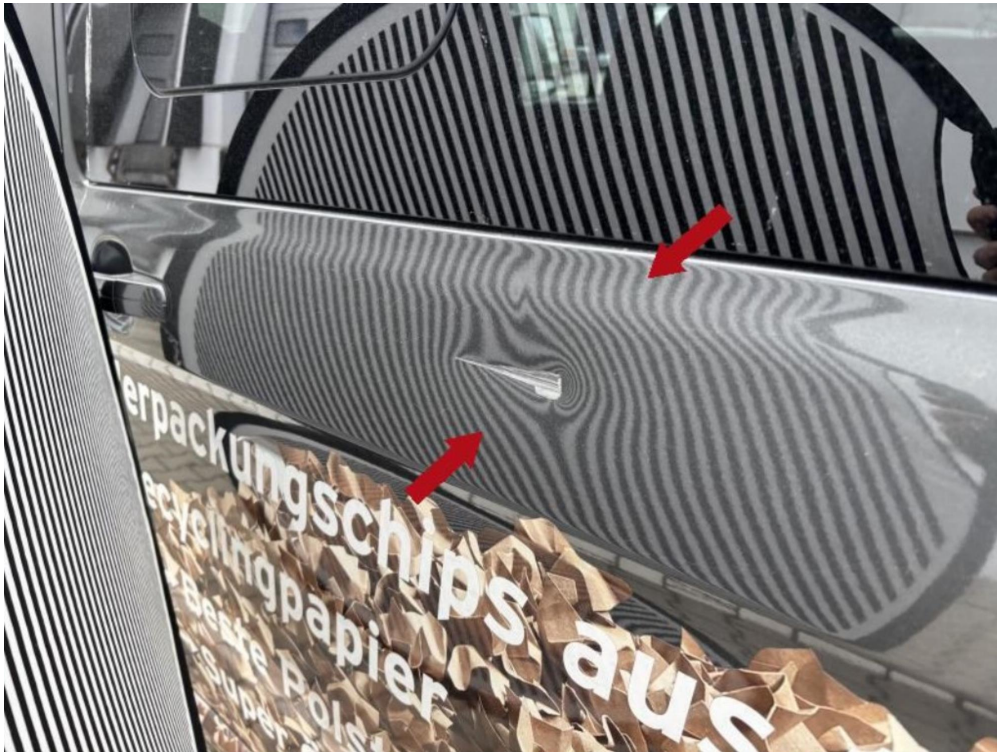
**Bild 35**

Detail: linke  
Schiebetür mittig  
im oberen Bereich  
verformt und  
verschrammt

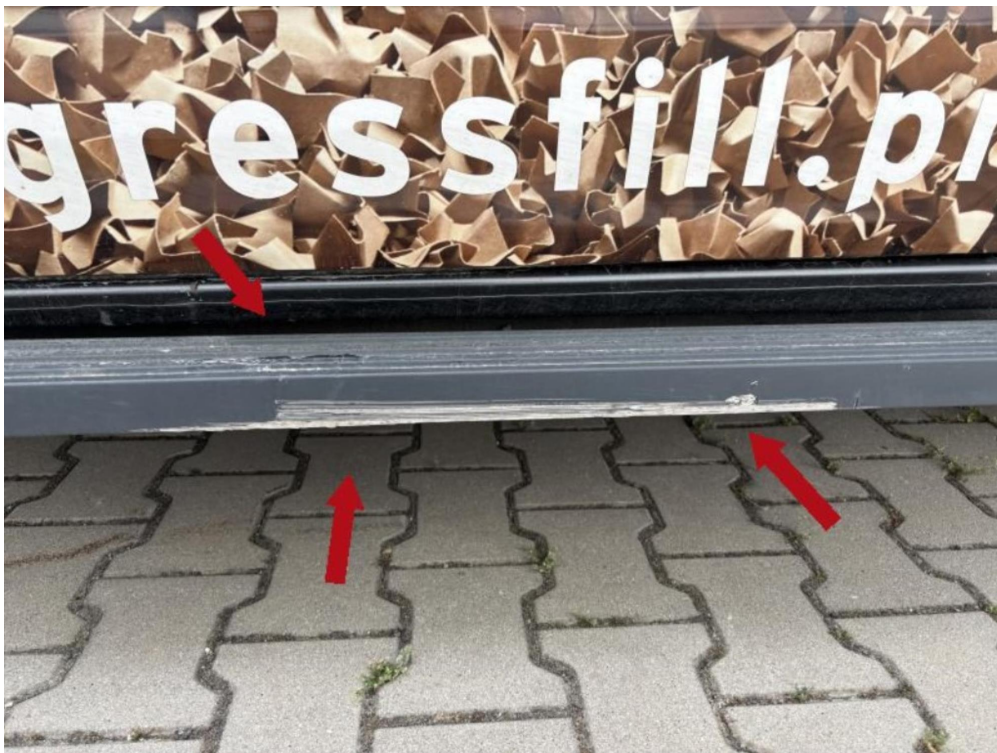
**Bild 36**

Trittbrett links  
gebrochen und  
verschrammt
