**Gutachten-Nr. 2475384**

## Fahrzeugbewertung

| Amtliches Kennzeichen | R-PP 707 |
| Verkaufsbezeichnung | Tourneo Custom |

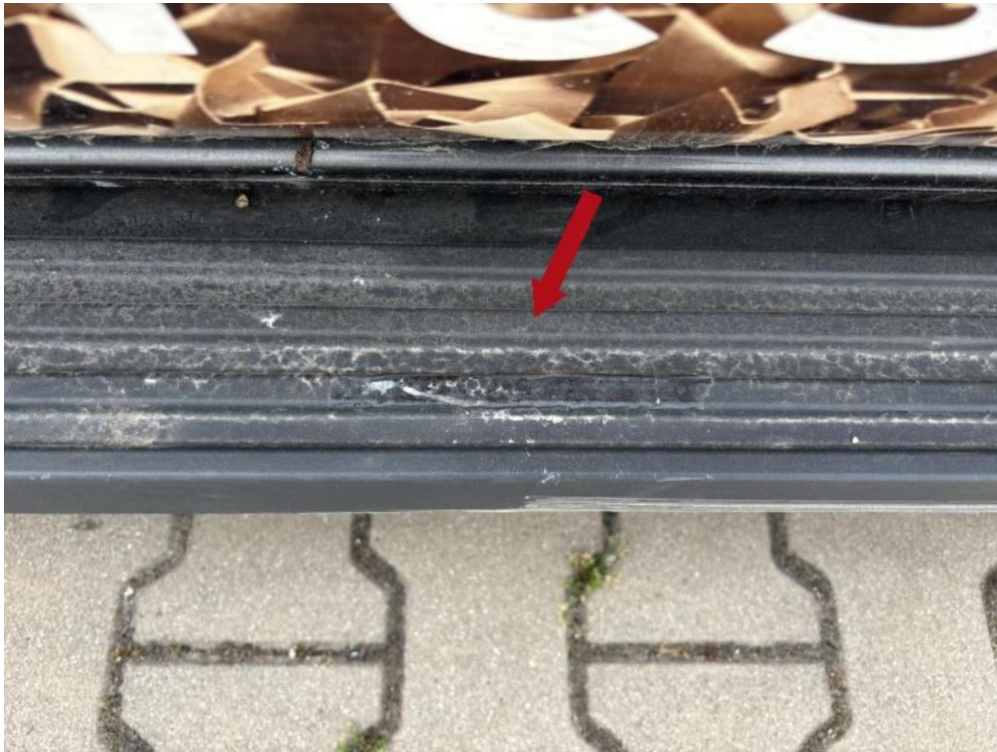
**Bild 37**

Detail: Trittbrett  
Links gebrochen und  
verschrammt

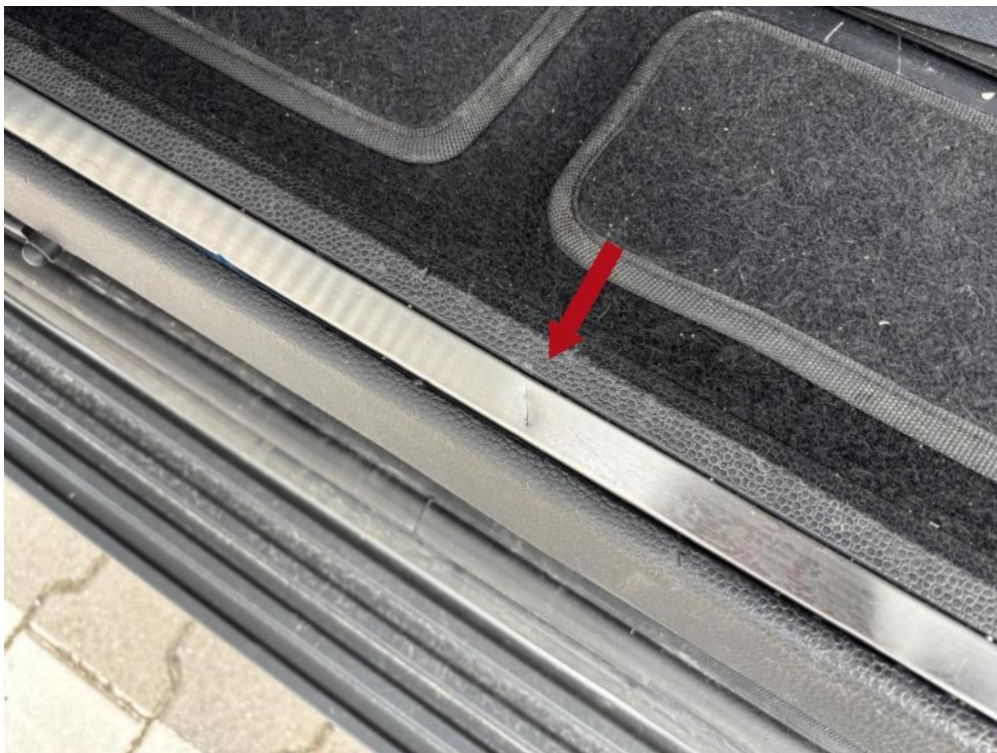
**Bild 38**

linke hintere  
Einstiegsleiste  
verformt

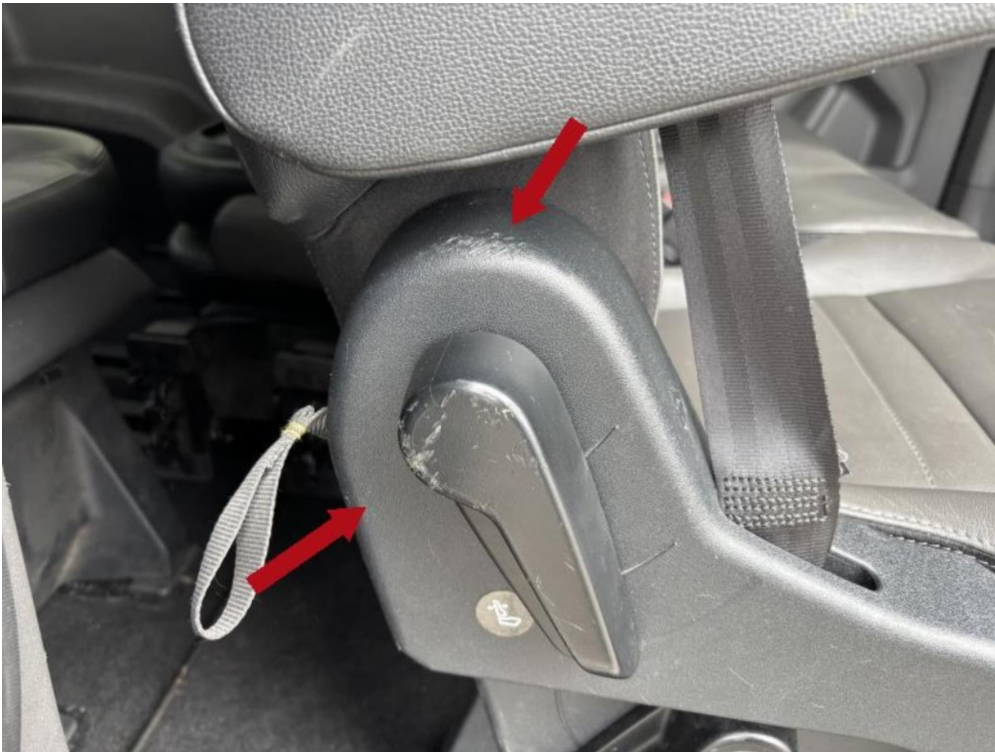
**Bild 39**

rechte hintere  
Sitzverkleidung  
verschrammt

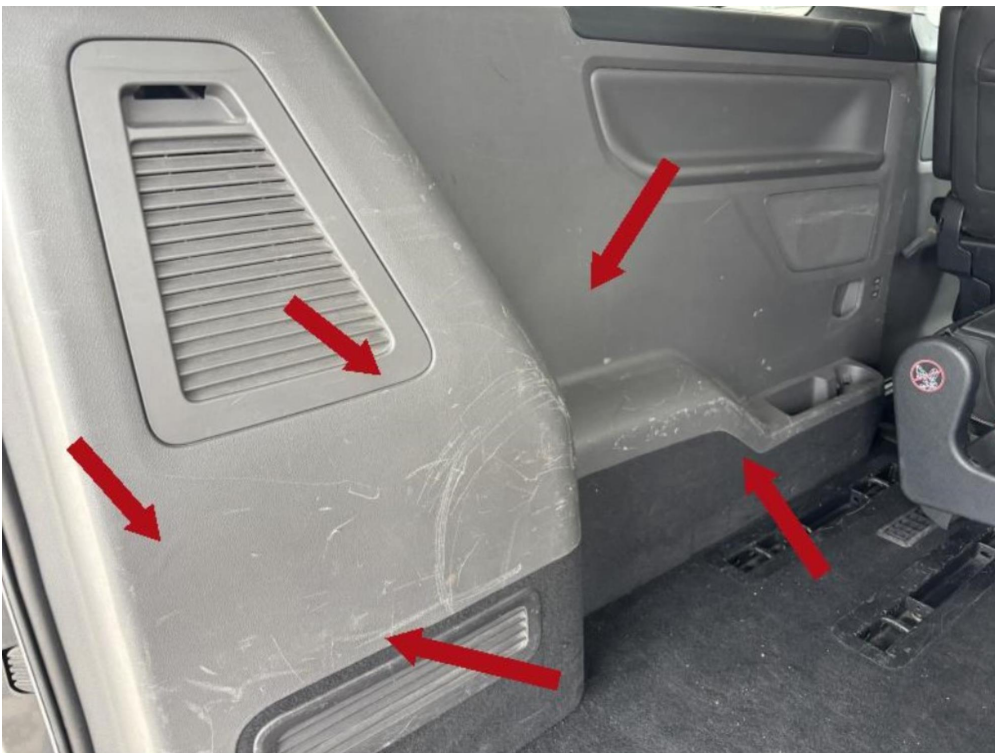
**Bild 40**

rechte Kofferraum-  
verkleidung  
verkratzt

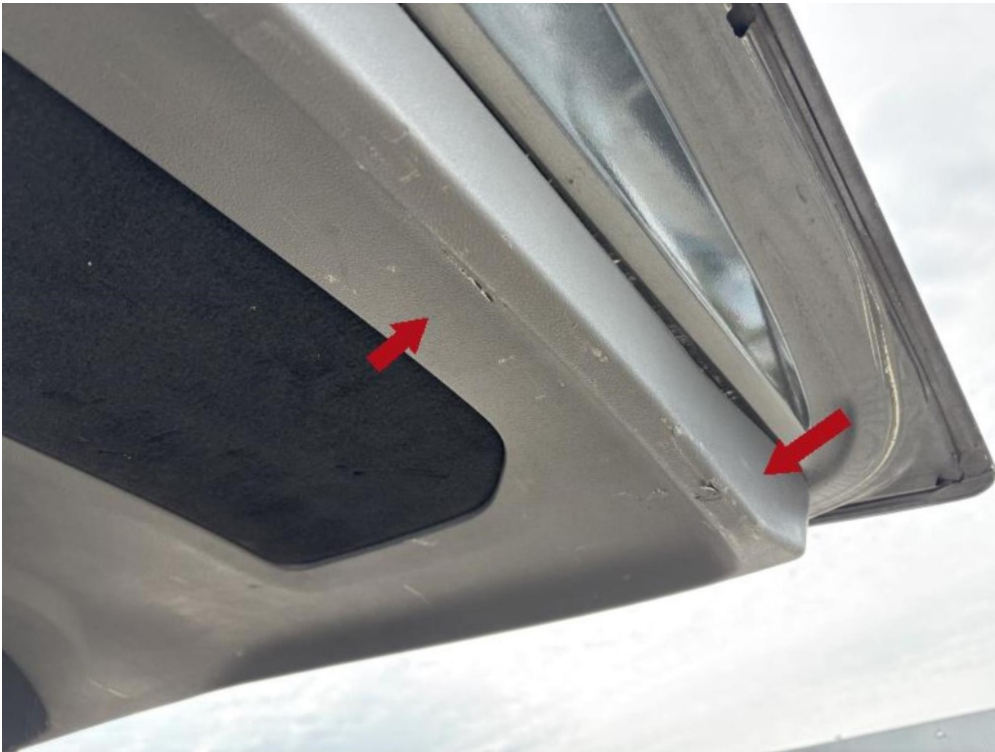
**Bild 41**

Heckdeckel  
rechtsseitig  
verschrammt

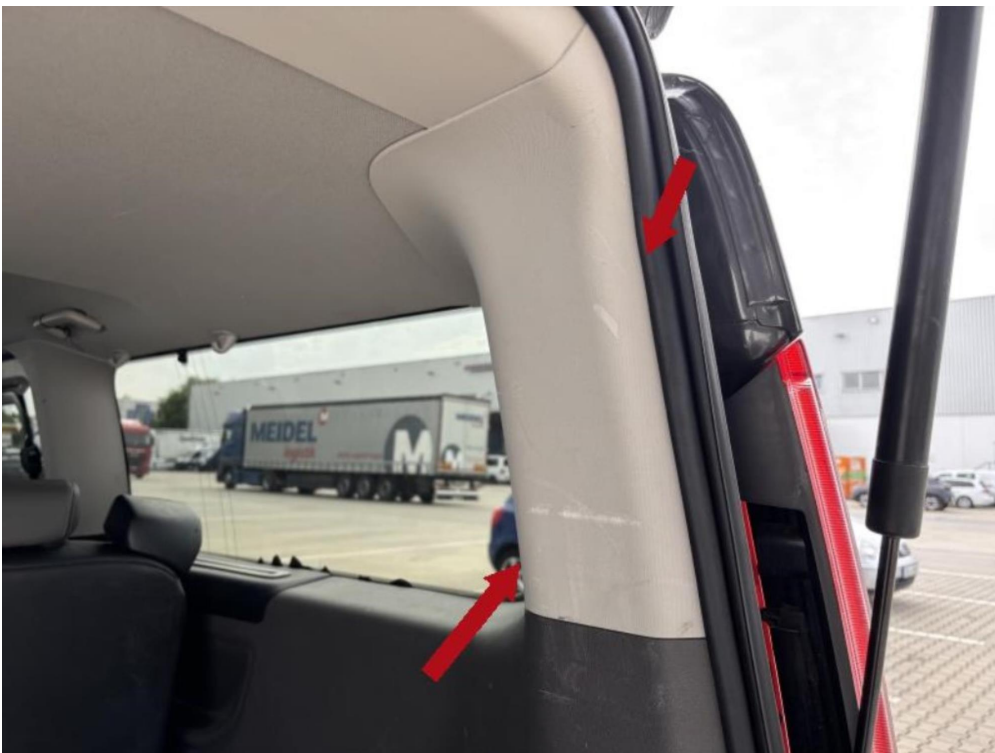
**Bild 42**

rechte obere  
Kofferraumverkleidu  
ng verschrammt
